Sjálfbærni og markvissari umhirða grænna svæða

Magnús Bjarklind og Árni Bragason

Uppbygging og umhirða grænna svæða – markvissari umhirða

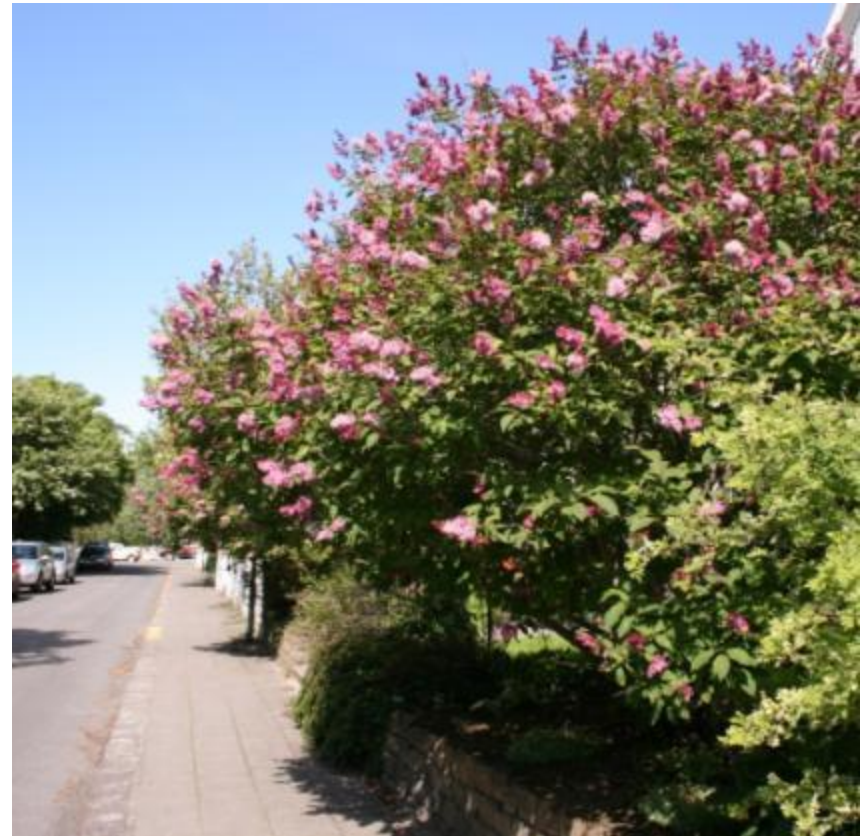
Trjágróður - rótarrými

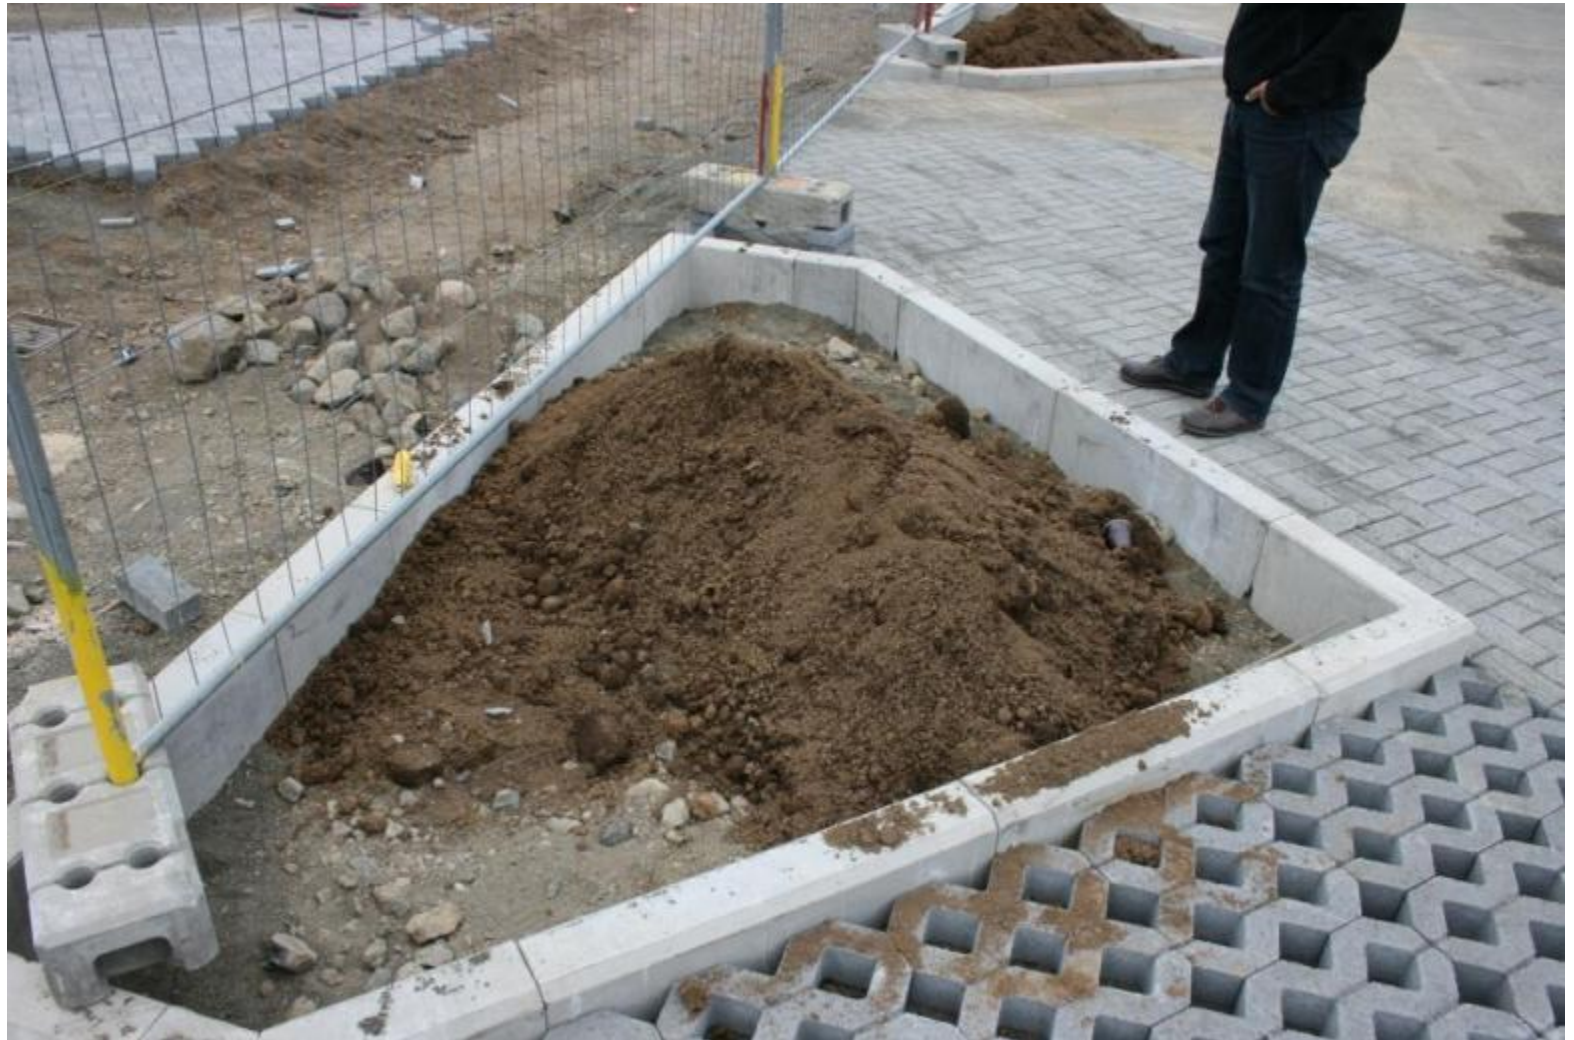
Skert rôtarkerfi

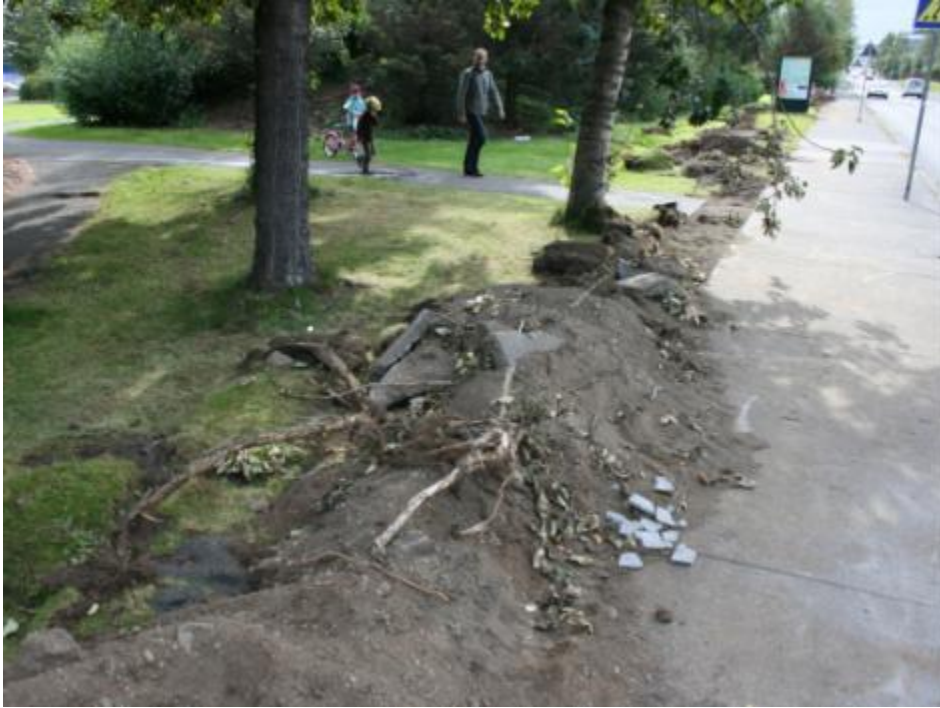
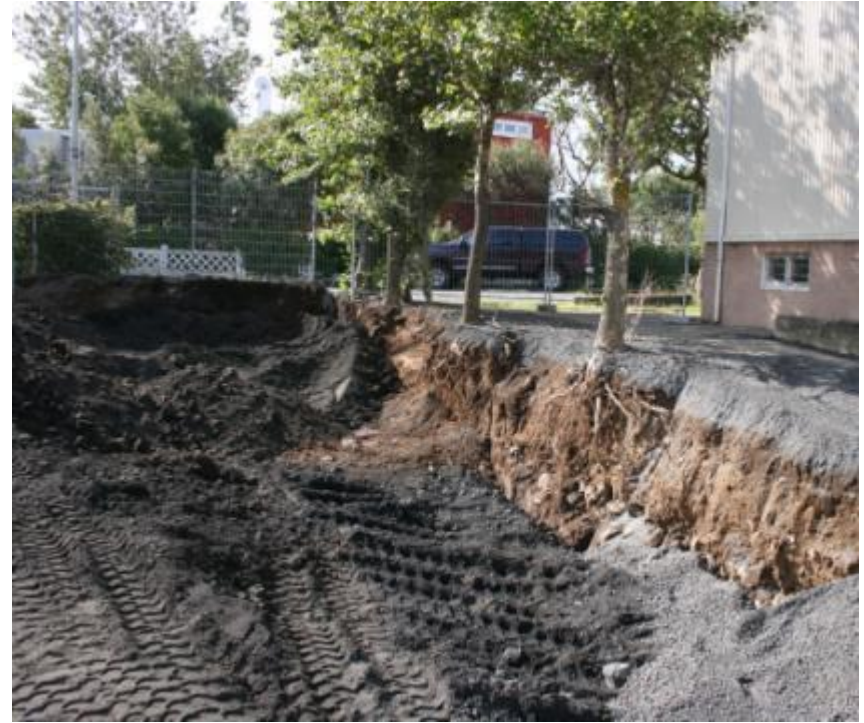
Uppbinding trjágróðurs

- Vantar fagkunnáttu
- Veldur í mörgum tilfellum meira tjóni en gagni
- Gleymist að fjarlægja
- Börkur skemmist undan gúmmíborðum
- Staurar skemma greinar, stofn og rætur.

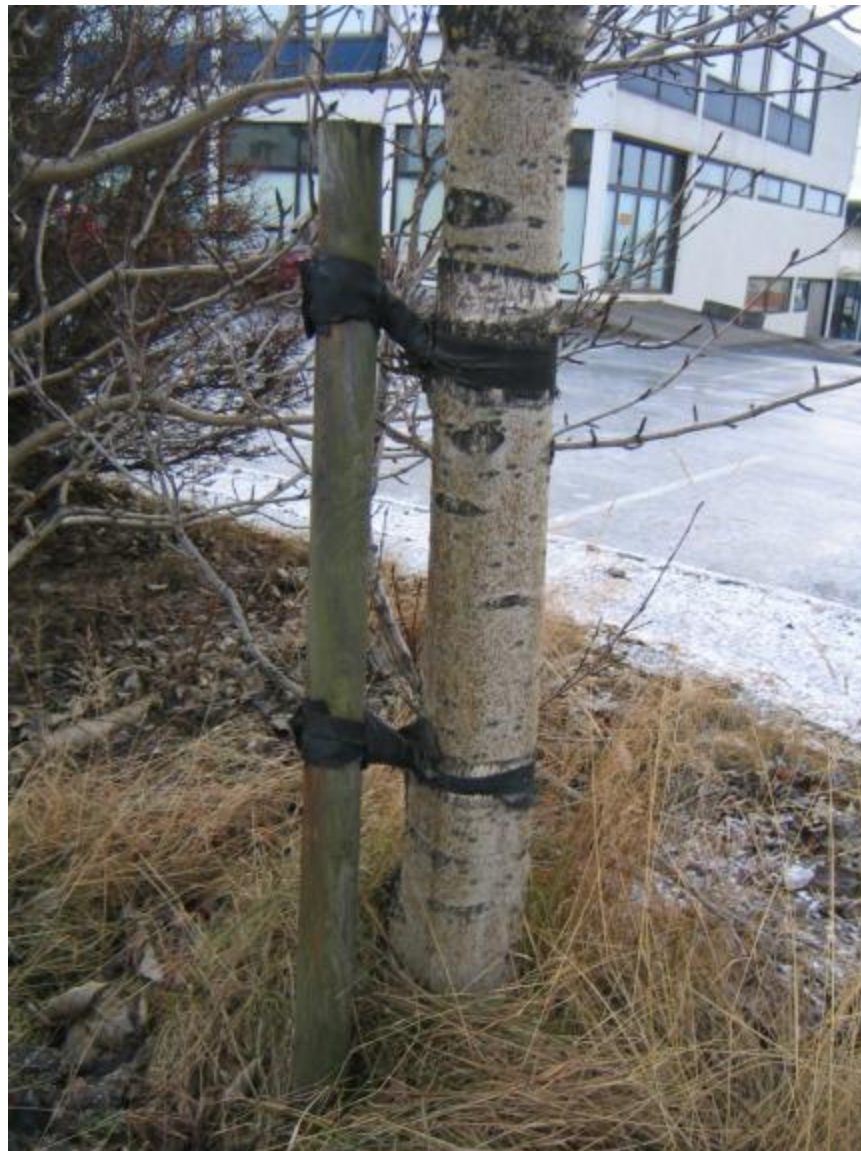
Trjáhlíafar – gagn eða ógagn

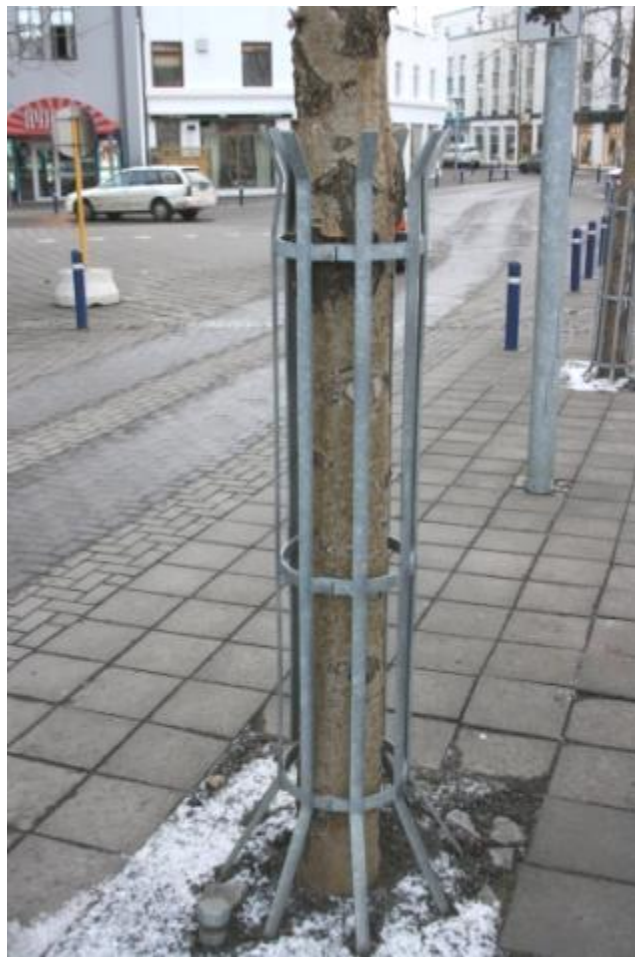
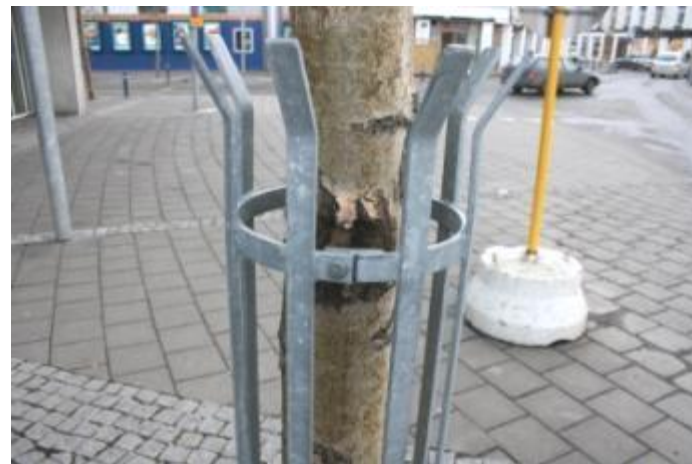
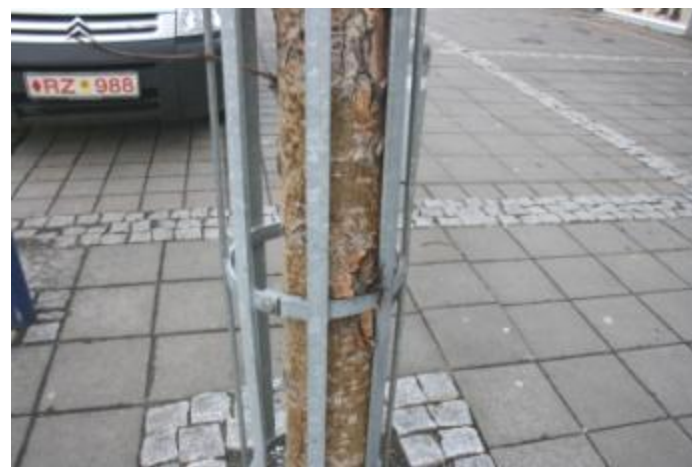
Skemmdir á trjágróðri vegna sláttutækja

Í ástandsskoðunum grænna svæða hefur komið ljós að allt að 90% stakstæðra trjáa í grassvæðum hafa orðið fyrir skemmdum, flestar alvarlegar.

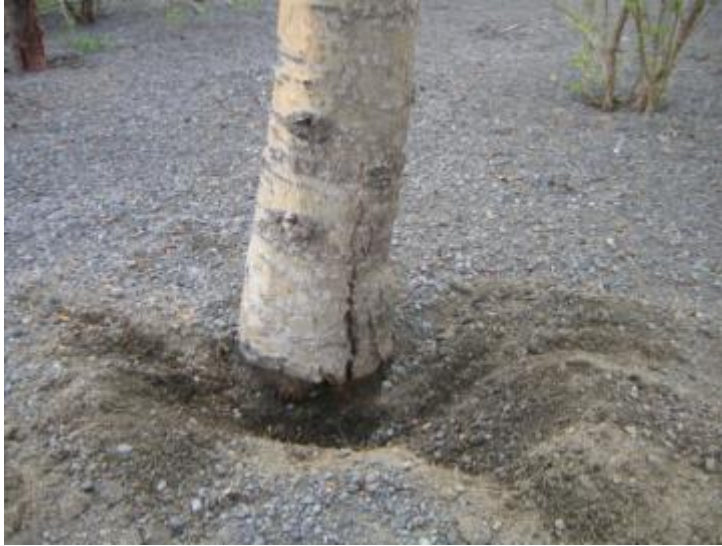
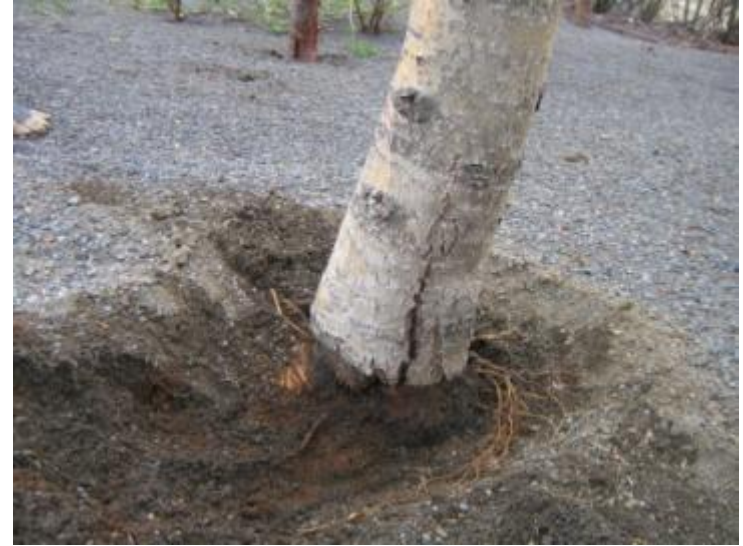
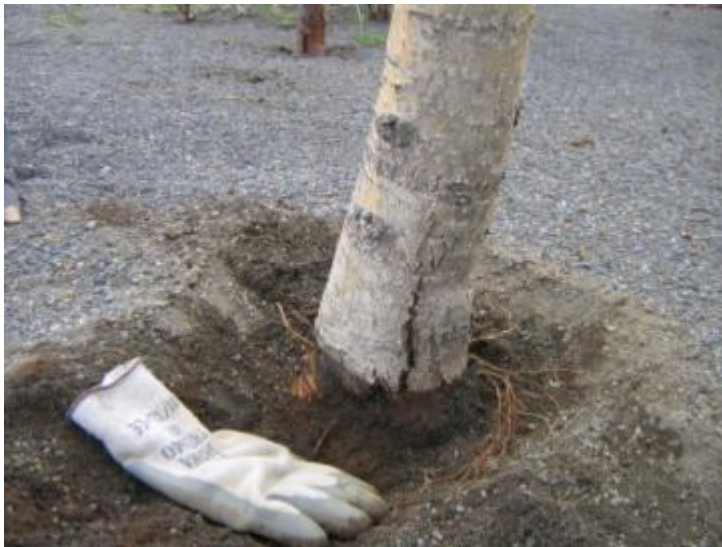
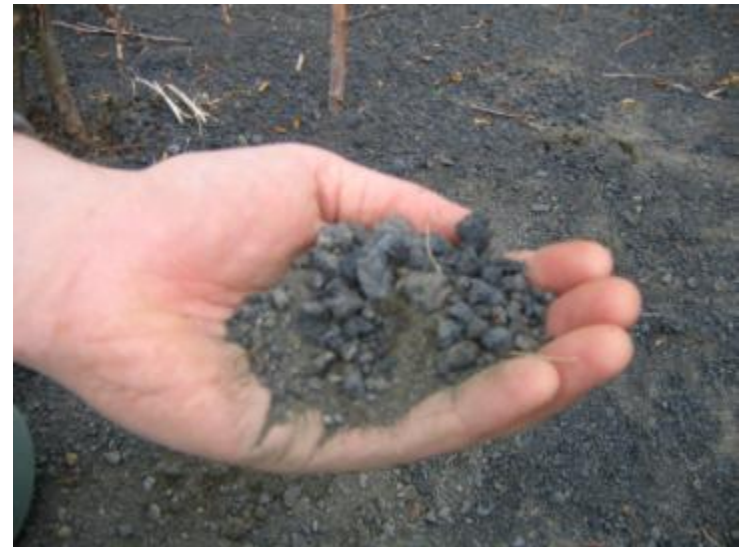
Þekjuefni - sandur

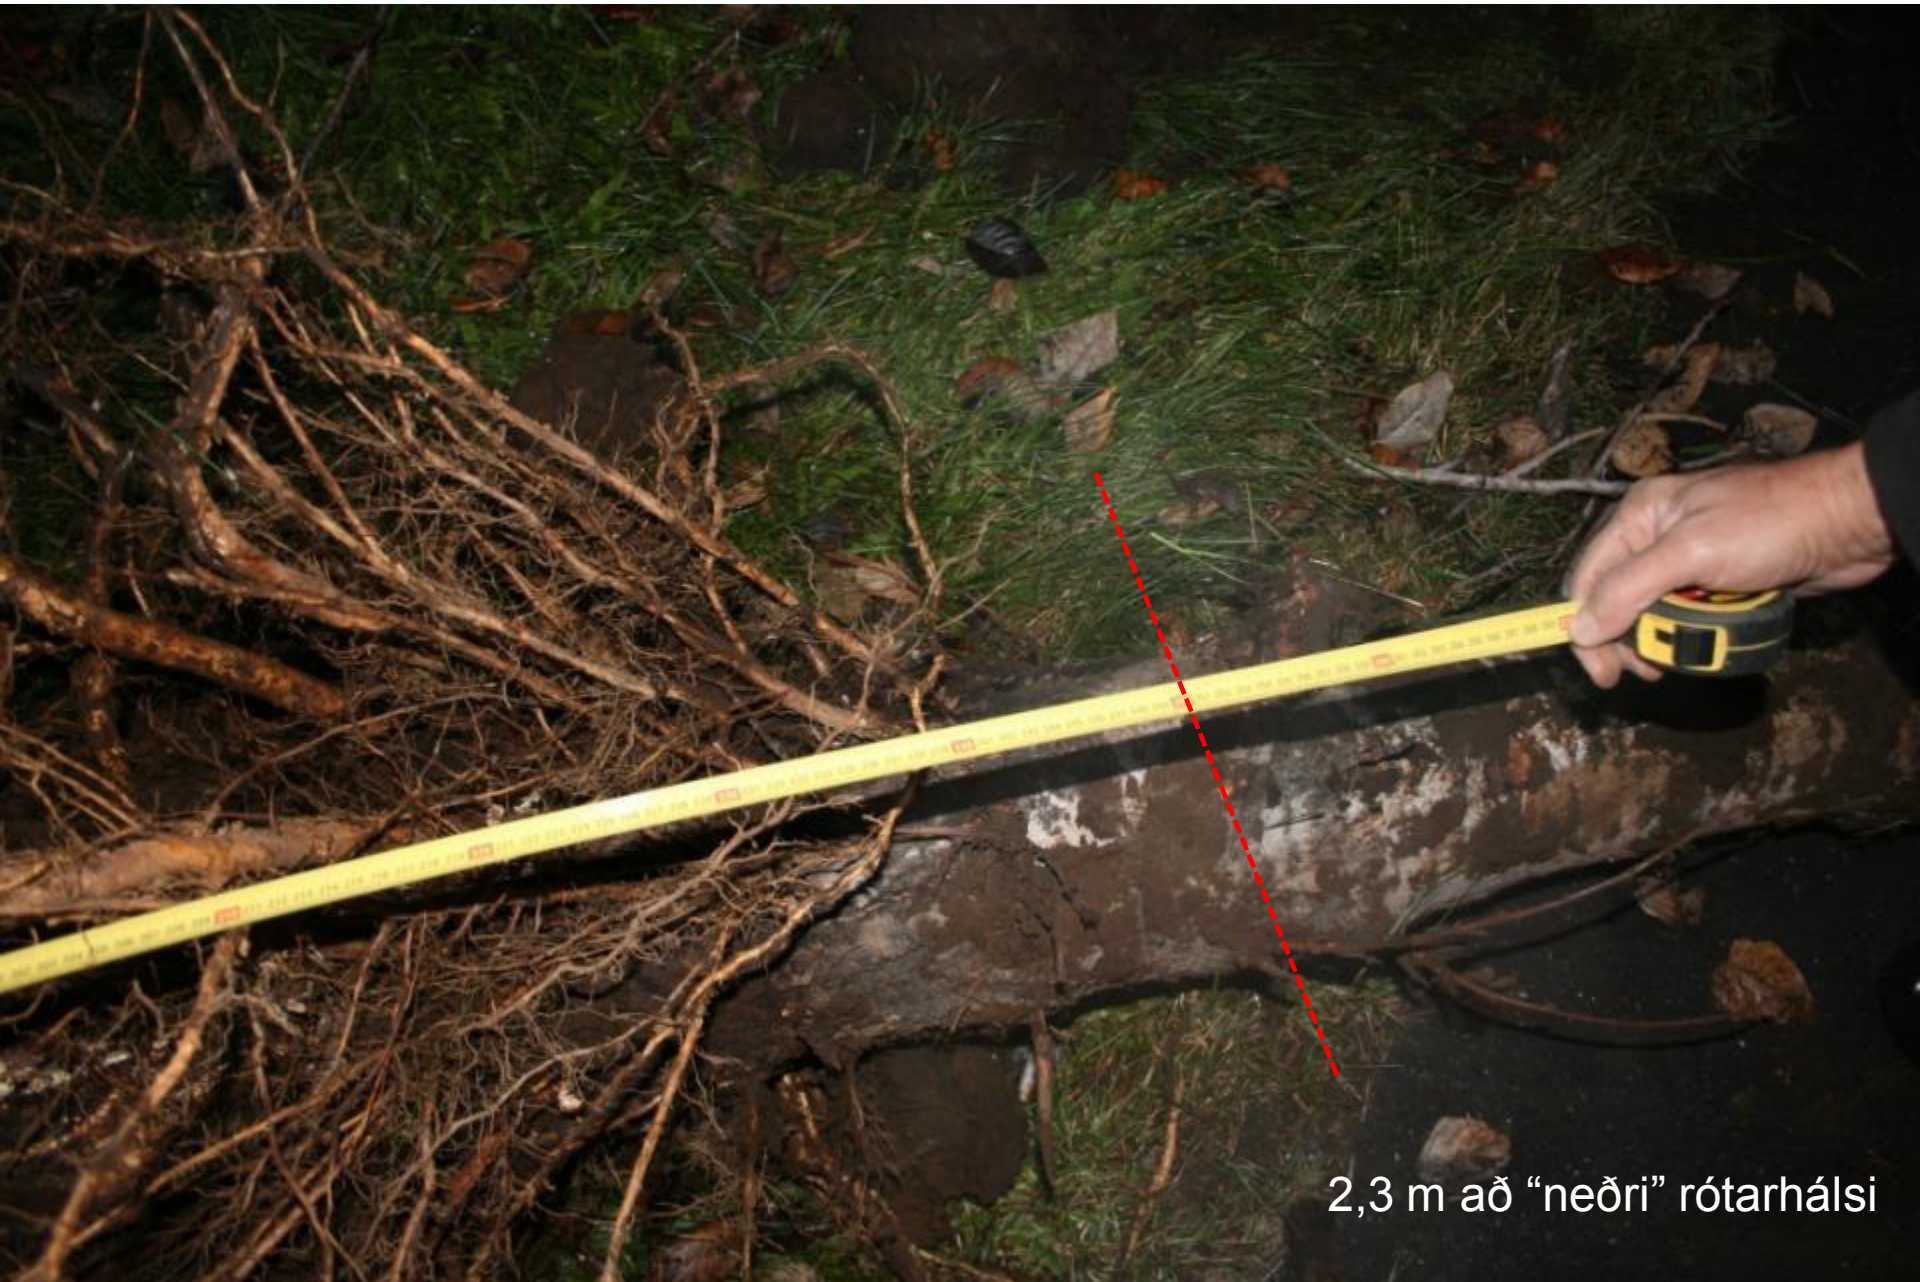
2,3 m að “neðri” rótarhálsi

Allt dautt á meira en 90 cm dýpi á þremur árum

Tré og jarðvegsmanir
